Der (geregelt) Umgang mit Gefahrstoffen

Vorgehensweisen und Bewertungen von Gefahrstoffen bei Altbau-Sanierungen, Teil 2: Sanierungen von Feuchteschäden sind für sich genommen bereits als komplex zu bewerten. Zum einen geht es um das Feststellen des Schadensumfangs, das ausreichende Entfernen der mit Schimmelpilzen bewachsenen Bauteile und die fachgerechte Reinigung des Sanierungsbereichs. Zum anderen ist am besten vor der Sanierung die Schadensursache zu ermitteln und wenn möglich umgehend zu beheben.

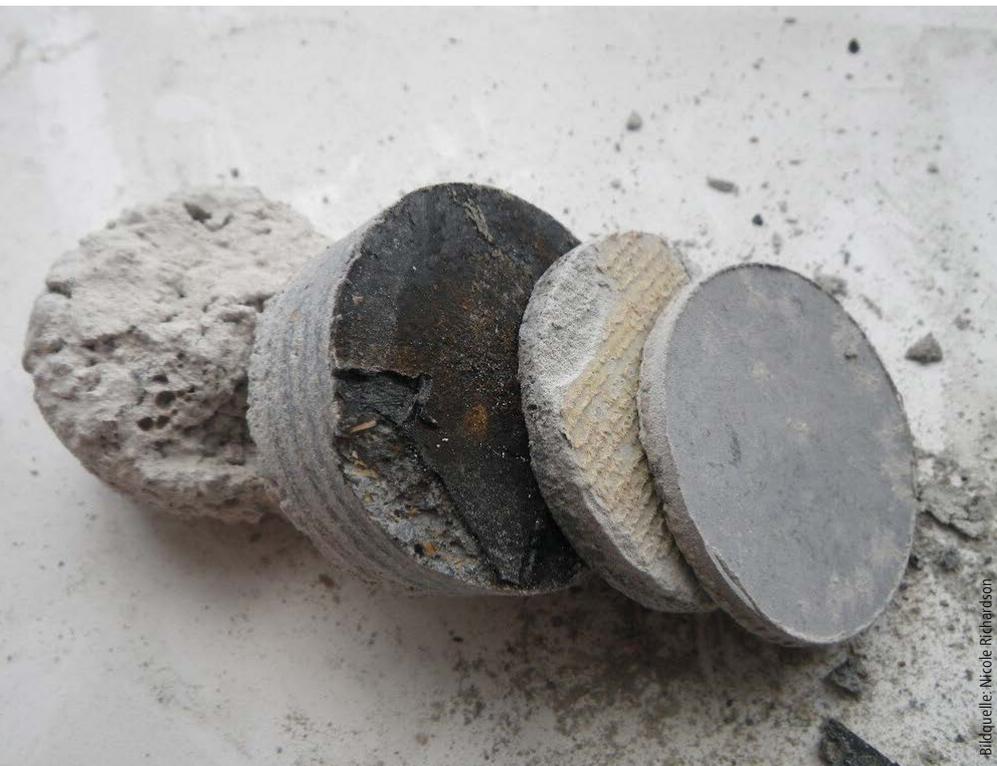
Abb. 1: Fußbodenaufbau mit teerhaltiger Abdichtung aus einem Obergeschoss, zu prüfen auf PAK beziehungsweise Asbesthaltigkeit.

Sowohl bei schwierig einzuschätzenden Asbestfundstellen an Wandflächen oder bei Fußbodenaufbauten zeigt sich in der Praxis, dass erst Bohrungen und Bauteilöffnungen Gefahrstoffe wie Teerabdichtungen (PAK) oder auch alte Dämmung zum Vorschein bringen (Abb. 1). Sollte PAK-haltiges Material vorliegen, gelten nach TRGS 524 die Schutzmaßnahmen bei Tätigkeiten in kontaminierten Bereichen [1]. Danach sind eine zusätzliche Gefährdungsbeurteilung und das Aufstellen eines Arbeits- und Sicherheitsplans erforderlich. Technische Trocknungen oder der Rückbau der Bereiche unter den etwas weniger aufwendigen Schimmelpilzschutzmaßnahmen sind dann nicht mehr einfach möglich.

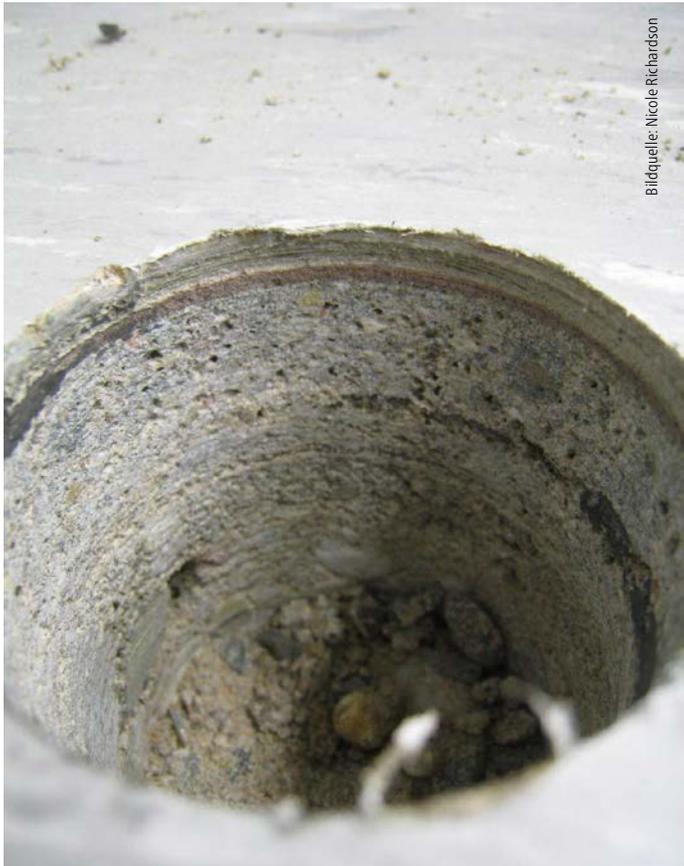
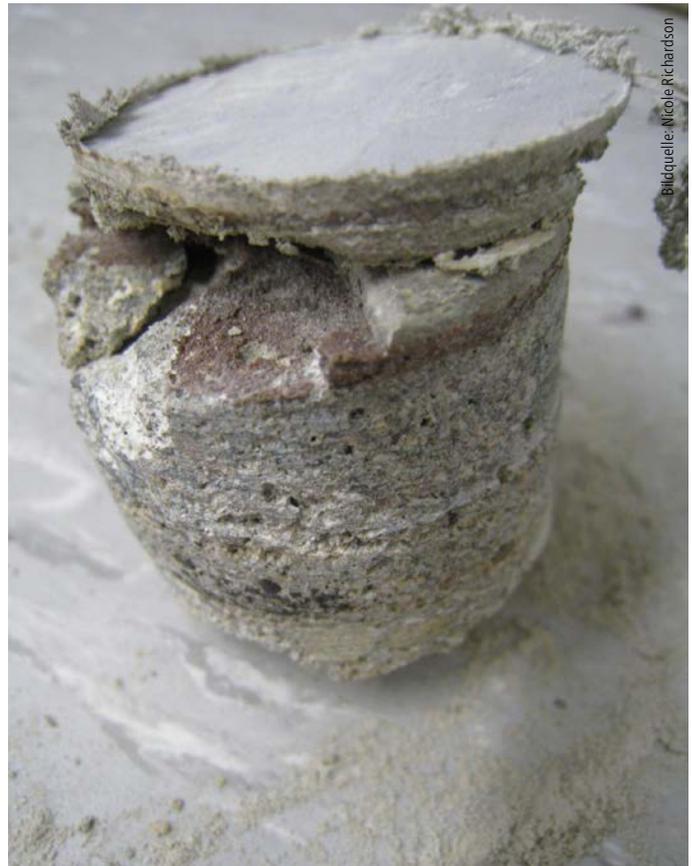
Abb. 2a+b: Die rötliche Schicht im Fußbodenaufbau ist eine asbesthaltige Ausgleichsmasse.

3. Zielgerichtete Untersuchung auf Asbest mittels Material- und Staubproben (Abb. 2a+b). Sind die Ergebnisse positiv, so sind die Schutzmaßnahmen und Vorgaben der TRGS 519 umzusetzen.
4. In angrenzenden Räumen/Bereichen (außerhalb des Sanierungsbereichs) sind gegebenenfalls Raumluftmessungen hilfreich, um zu prüfen, ob dort ebenfalls Reinigungsarbeiten vorzunehmen sind.

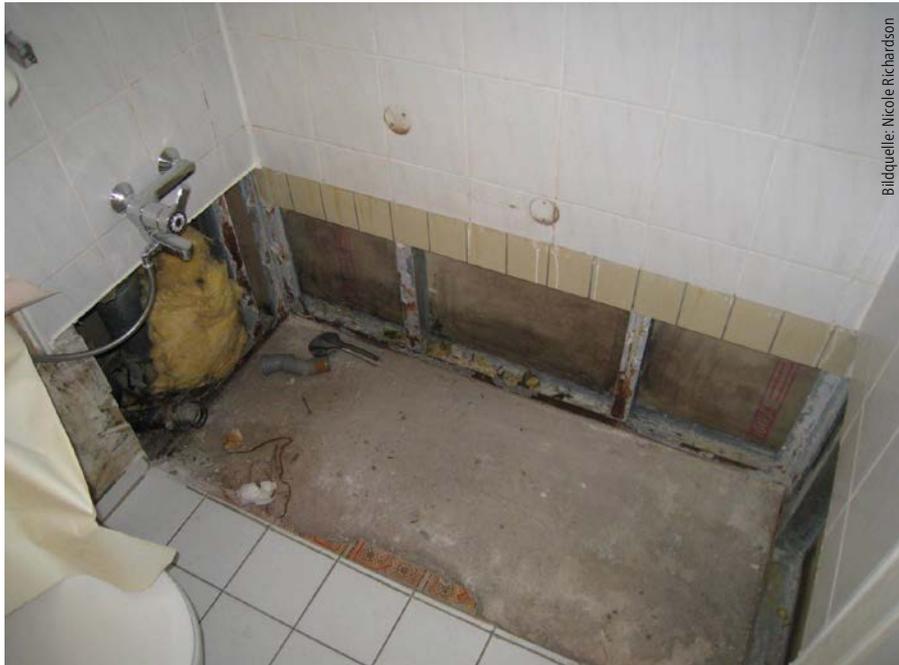
Abb. 3: Hotelbad mit Feuchteschäden und Verdachtsmomenten alte Mineralwolle, asbesthaltiger Fliesenkleber und asbesthaltiger Gipskartonspachtel

Fallbeispiel Feuchteschaden im 70er-Jahre Hotel: In einem 10-stöckigen Hotel aus den 70er-Jahren ist es in einem Sanitärraum im fünften Stock und den darunter liegenden Geschossen zu einem sichtbaren Wasserschaden gekommen. Ursache war der abgerissene Abfluss einer Badewanne. Das Wasser konnte dadurch über einen unbestimmten Zeitraum ungehindert auf die Betondecke und in einen nahen Schacht laufen. Vor Ort war die Badewanne bereits ausgebaut, sichtbar waren sowohl die alten Bestandsfliesen und die in der 80er-Jahren modernisierten neuen Fliesen. Neben den Folgen des Wassereintritts, wie Schimmelpilzbildung an den Gipskartonwänden und Rostbildung an den Profilen, wurden auf dem Gipskarton auch Verspachtelungen erkannt (Abb. 3). Da Spachtel vor 1993 Asbestzusätze enthalten kann, wurden Proben vom Spachtel und vom Fliesenkleber entnommen.

Die Mineralwolle hingegen wurde nicht beprobt, sondern als alte KMF vor 1996 eingestuft.

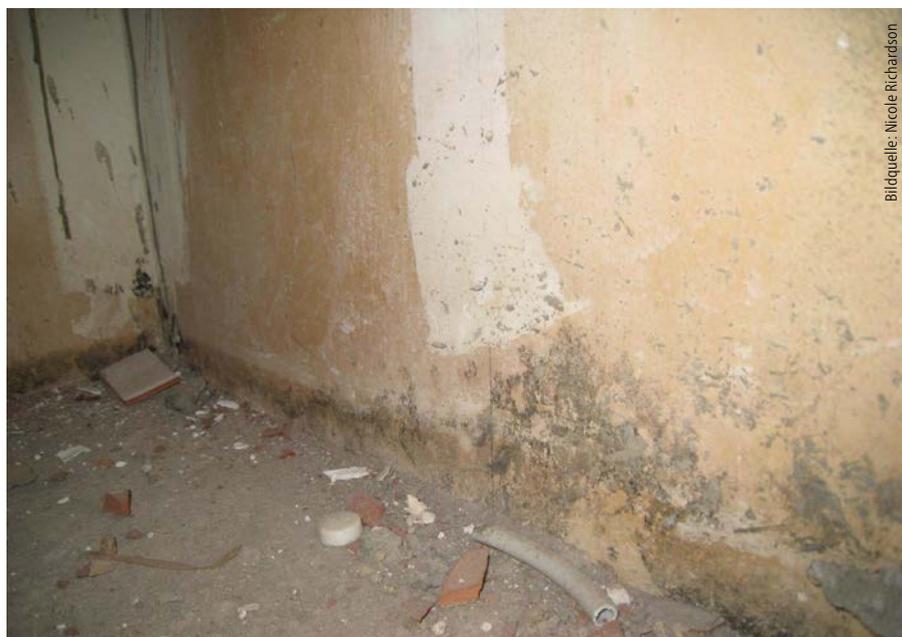
Abb. 4: Schimmelpilz durch Wassereintritt, Asbest im Spachtel

Das Ergebnis der Asbestanalysen bestätigte den Anfangsverdacht: Es handelt sich um asbesthaltige Fliesenkleber und Spachtel auf den Gipskartonwänden (Abb. 4). Damit verwandelte sich die Schimmelpilzsanierung in eine Asbestsanierung. Da Schutzmaßnahmen und rechtliche Anforderungen bei Asbest deutlich höher als bei Schimmelpilzsanierungen sind, stiegen damit auch die Kosten für die Sanierung insgesamt um mehr als das Doppelte.
