Der (geregelte) Umgang mit Gefahrstoffen

Vorgehensweisen und Bewertungen von Gefahrstoffen bei Altbau-Sanierungen, Teil 1: Sanierungen von Feuchteschäden sind für sich genommen bereits als komplex zu bewerten. Zum einen geht es um das Feststellen des Schadensumfangs, das ausreichende Entfernen der mit Schimmelpilzen bewachsenen Bereiche und die fachgerechte Reinigung des Sanierungsbereichs. Zum anderen ist am besten vor der Sanierung die Schadensursache zu ermitteln und wenn möglich umgehend zu beheben.

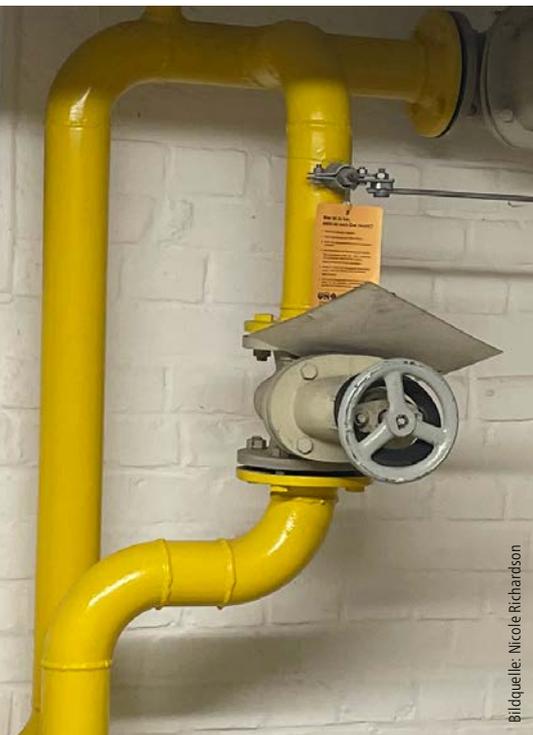
Abb. 1: Flanschdichtung mit Asbest

Der erweiterte Blickwinkel auf diese Gefahrstoffe kann den Umfang und damit weitere Aspekte der Sanierung betreffen (Abb. 1). Auch wenn sich die zwar ohnehin anspruchsvolle Schimmelpilzsanierung dadurch noch komplexer gestalten mag: Die Berücksichtigung der relevanten Gefahrstoffe bei einer Erkundung vorab vermindert das Risiko einer Sanierungsverzögerung und kann einer unplanmäßigen, häufig noch höheren Verteuerung durch Gewaltmaßnahmen entgegenwirken.

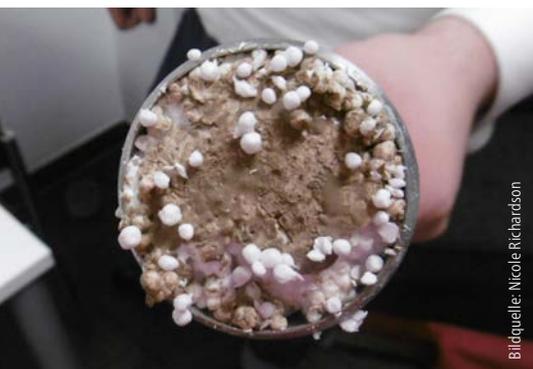
Abb. 2: Estrichdämmschichtprobe nach einem Wasserschaden

Bereits in dieser Arbeitsgruppe gab es unter anderem intensive Diskussionen zur Bewertung, zu Probenahmeverfahren (Abb. 2) und zur Untersuchungsplanung.

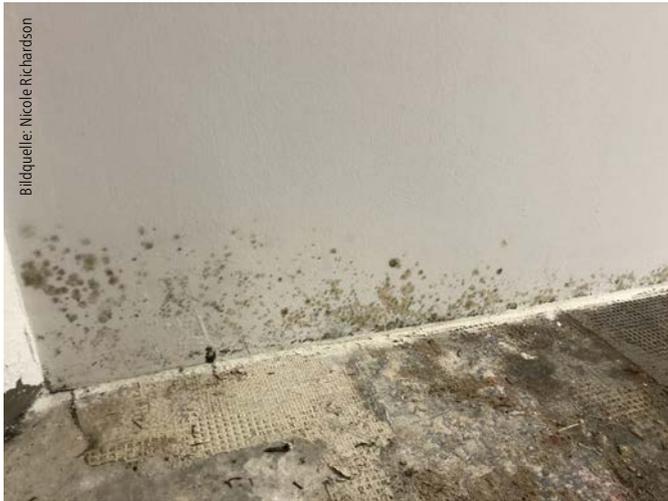
Abb. 3: Schimmelpilzbildung nach einem Wasserschaden

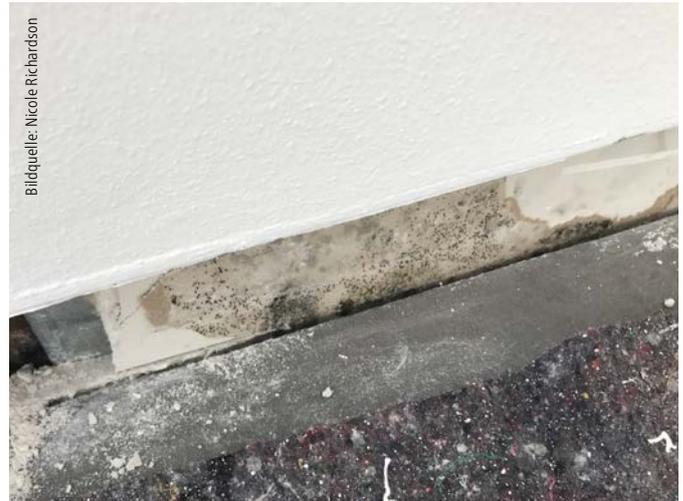
Abb. 4: Schimmelpilz hinter einer Fußleiste nach einem Wasserschaden

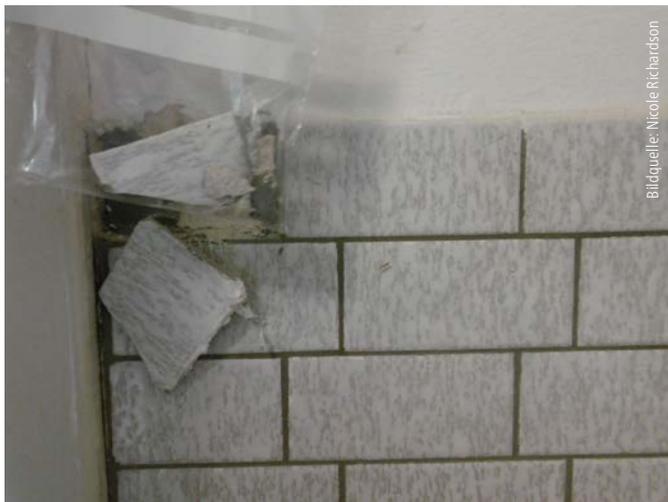
Abb. 5: Asbestfund im Fliesenkleber

Weniger konkret wurden in diesem Leitfaden notwendige Sanierungsmaßnahmen ausgeführt. Diese Lücke wurde 2005 im Schimmelpilzsanierungsleitfaden [4] versucht zu schließen. Insbesondere das Thema, wann und wie ein mit Schimmelpilzen bewachsener oder kontaminierter Fußbodenaufbau (Abb. 5+6) zu berücksichtigen ist, wurde vom Umweltbundesamt damals nicht ausreichend konkretisiert. Die Folge waren unterschiedliche branchenabhängige Bewertungen.

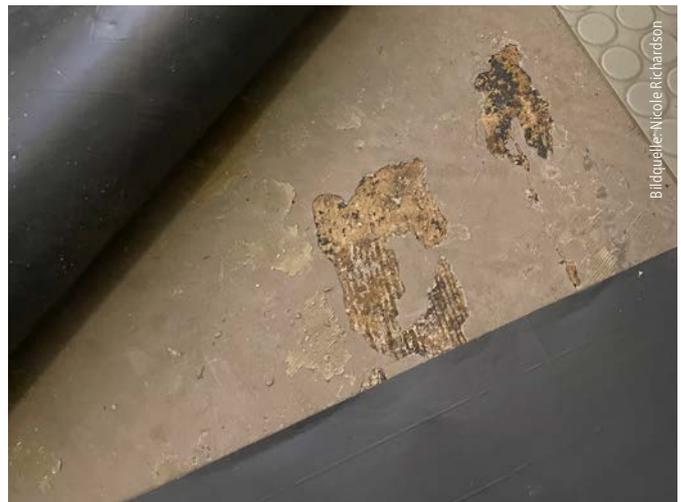
Abb. 6: Asbestfund im Bodenkleber

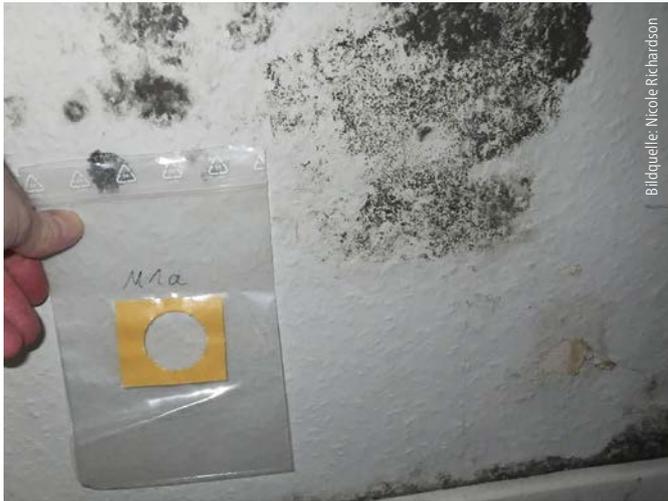
Abb. 7: Die Schimmelpilzbildung an der Wand führte zur Asbest-Probenahme bei Putz und Spachtelmasse.
