# 1 Einleitung

Das Thema „Schimmelpilze im Innenraum“ hat sich in den letzten Jahren zu einem häufig angefragten Thema in Gesundheitsämtern, Sachverständigenbüros und Verbraucherverbänden entwickelt. Dabei steht neben Fragen der gesundheitlichen Relevanz eines Schimmelpilzschadens oder der Ursache des Schimmelpilzwachstums verstärkt auch die Frage nach der Notwendigkeit und Angemessenheit von Sanierungsmaßnahmen zur Diskussion. In der Vergangenheit wurde Schimmelpilzwachstum in Gebäuden als eine Begleit- oder Folgeerscheinung von Baumängeln gehandhabt. Die Klärung der Ursache von Feuchtigkeit in der Bausubstanz ist traditionell eine Tätigkeit von Bausachverständigen.

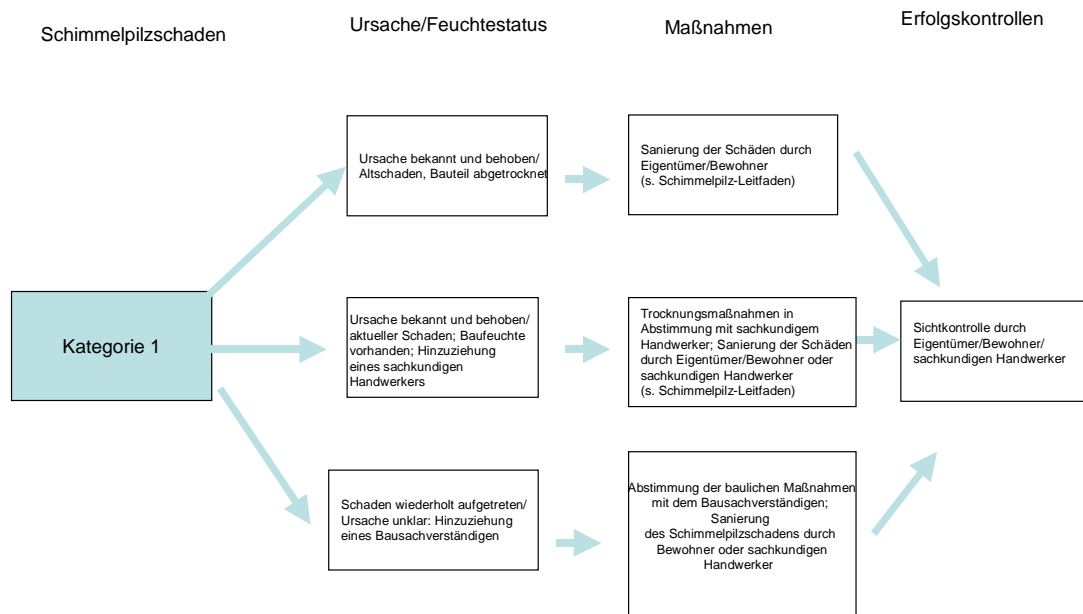
Ist die Ursache eines Schadens aus der Kategorie 1 bekannt und behoben und ist das Bauteil abgetrocknet, kann die Sanierung der Schäden durch die Eigentümer oder Bewohner nach Vorgaben des Schimmelpilzleitfadens des Umweltbundesamtes durchgeführt werden. Ist der Schaden wiederholt aufgetreten, noch Feuchtigkeit vorhanden oder die Ursache unklar, sollte die Bausubstanz durch einen Bausachverständigen überprüft werden. Die Sanierung kann trotzdem durch die Eigentümer oder Bewohner oder auch durch sachkundige Handwerker durchgeführt werden. Der Erfolg der Maßnahme wird durch die Bewohner/Eigentümer oder den sachkundigen Handwerker kontrolliert.

**Abbildung 1: Ablaufschema bei einem Schimmelpilzschaden der Kategorie 1**

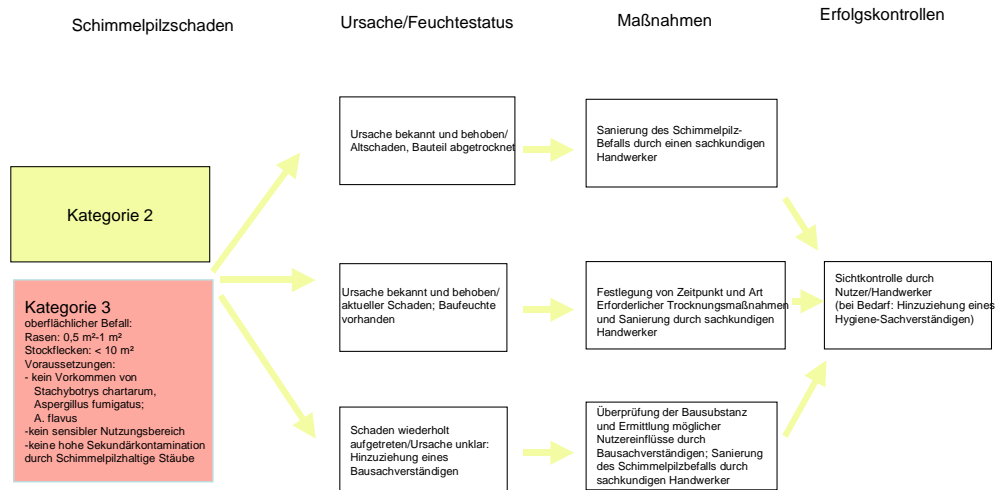
Schäden aus der Kategorie 2, deren Ursache bekannt und behoben ist, sollten immer durch sachkundige Handwerker saniert werden. Ist der Schaden wiederholt aufgetreten oder die Ursache unklar, sollte die Bausubstanz durch einen Bausachverständigen überprüft und dann die Sanierung durch einen sachkundigen Handwerker durchgeführt werden.

Bei Schäden aus der Kategorie 3 ist wie bei Kategorie 2 vorzugehen, **wenn**

- der Schimmelpilzbefall nur oberflächlich und überschaubar ist,
- keine kritischen Schimmelpilzarten wie *Stachybotrys chartarum*, *Aspergillus fumigatus* oder *flavus* vorliegen,
- der Raum kein sensibler Nutzungsbereich ist, sondern eine Garage oder ein Kellerraum,
- nicht von einer hohen Belastung durch schimmelpilzhaltige Stäube auszugehen ist.

Als Erfolgskontrolle wird eine Sichtkontrolle durch Nutzer/Handwerker oder bei Bedarf auch durch einen Hygiene-Sachverständigen/Baubiologen empfohlen.

**Abbildung 2: Ablaufschema bei einem Schimmelpilzschaden Kategorie 2 und Kategorie 3 (oberflächlicher Befall)**

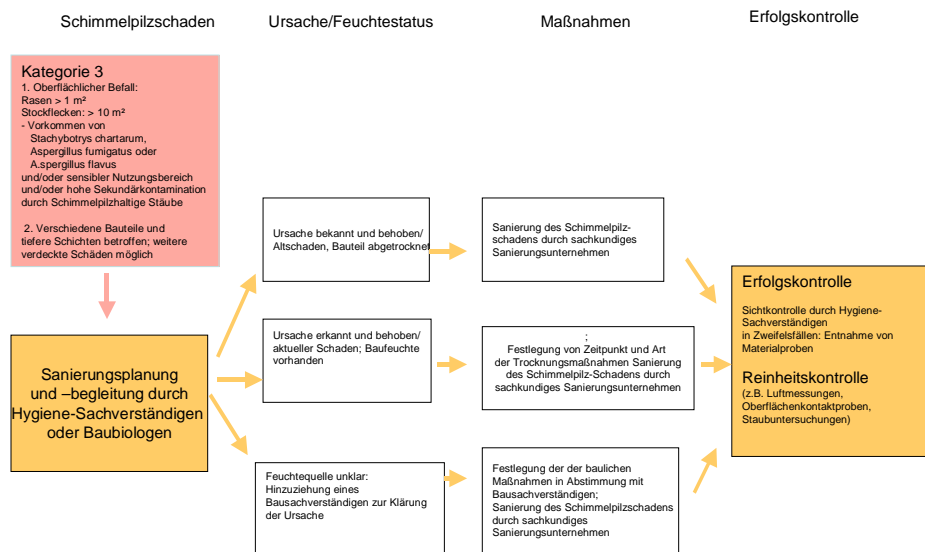
Liegt dagegen ein Schaden der Kategorie 3 vor, bei dem keins der o.g. einschränkenden Merkmale vorliegt, sollten Innenraumhygieniker/Baubiologen eingeschaltet werden, um die Sanierungsplanung und -begleitung zu übernehmen. Die Ursachenfeststellung sollte dabei durch einen Bausachverständigen durchgeführt werden. Für den Baubiologen stehen neben der Gefährdungsbeurteilung und der Festlegung der baulichen Maßnahmen und der Arbeitsschutzmaßnahmen auch die Festlegung der Kriterien für die Erfolgskontrolle im Vordergrund. Dabei können die Kriterien für die Erfolgskontrolle je nach Einzelfall variieren. So gelten in einem Rohbau in einigen Bereichen z.B. beim Verbraucherschutz weniger strenge Kriterien, als z.B. in einem Krankenhaus.

**Abbildung 3: Ablaufschema bei einem Schimmelpilzschaden der Kategorie 3 (erhebliches Ausmaß)**

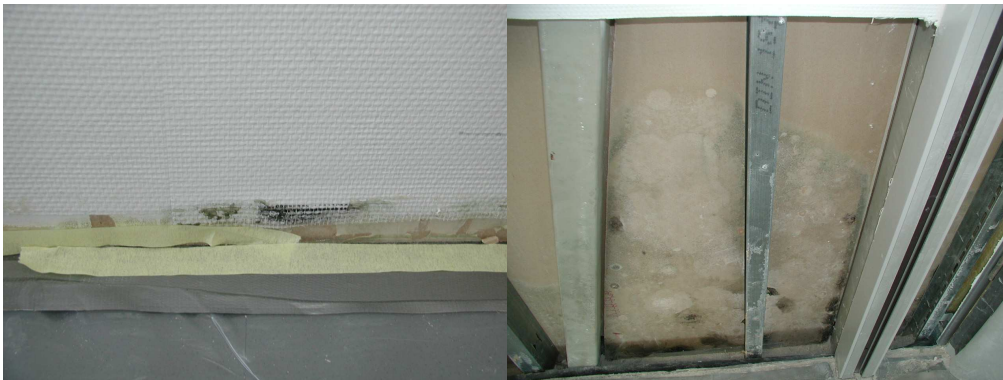
Bei Sanierungen, die ohne Hinzuziehung von Fachleuten vorgenommen werden, fällt immer wieder auf, dass durchfeuchtete Bausubstanz nicht oder nur unzureichend getrocknet wurde. Insbesondere bei Schadensfällen wie Leckagen in der modernen Bauweise (Gipskartonplatten werden für Raumtrennungen auf Betonsohle gestellt) ist häufig optisch nicht erkennbar hinter der Tapete oder unterhalb der Fußleiste großflächig Schimmelpilzbefall vorhanden.

**Abbildung 5: Schimmelpilz hinter einer Fußleiste, Offenlegung eines massiven Schimmelpilzbefalls nach Öffnung der Gipskarton-Schale**
